蒸気用ガスケット事例

荒れや傷があるフランジ面への取付

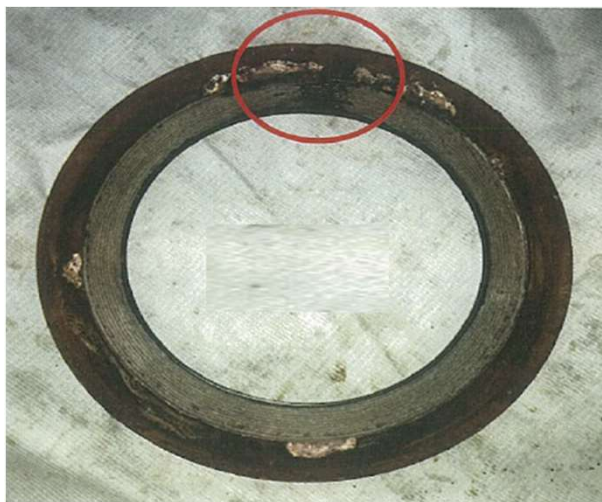
2018年9月に高圧蒸気用コントロール弁フランジ部からの蒸気漏れが発生。ガスケット交換のため開放したところガスケット、フランジ面の傷を確認。フランジ面には縦の傷がある状態で、渦巻きガスケットも一部フィラー（シール材）が抜けている状態だったため蒸気漏れが発生したことが原因と特定いたしました。対応手段としてフランジ修正やフランジ交換等の時間に余裕がなかったため渦巻きガスケットからFISHBONE®ガスケットに変更を決断。

1年以上経過した2019年12月現在蒸気漏れ等の問題もなく順調に稼働中です。

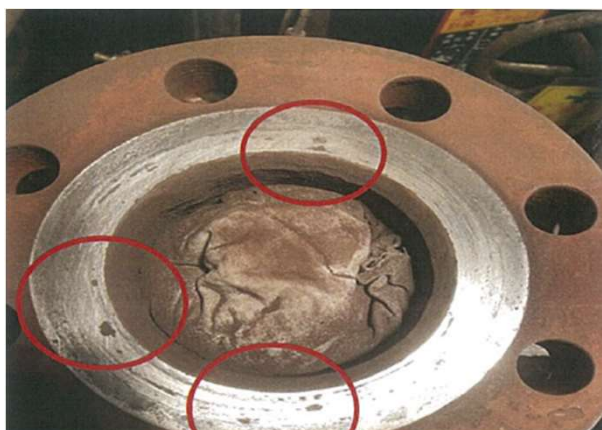
国名：日本
工場：製紙会社 T工場
温度：300℃
内圧：2.8MPa
ボルト：M22×8本
サイズ：JIS30K100A
