蒸気用ガスケット事例

ホットボルティングや増し締めができないフランジへの取付

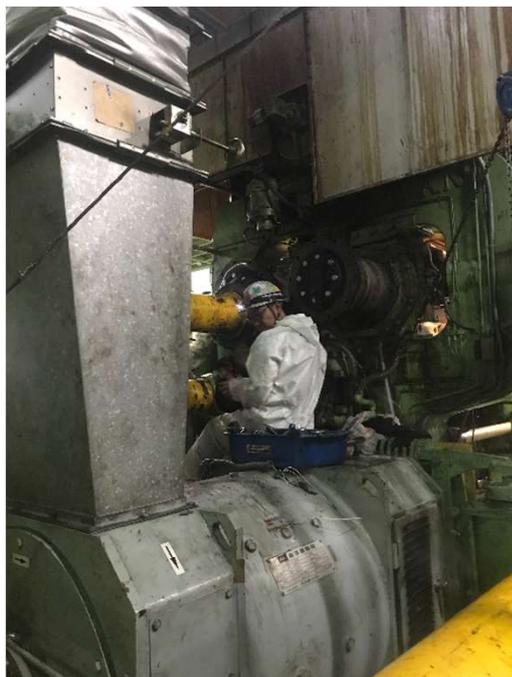
ゴム工場のロールジョイント部フランジで蒸気漏れが頻繁に起きるため担当者は大変お困りでした。修理には4~5名でやぐらを組み大きなロールを一度取り外す必要があるため工事費も大変高額になっていました。

ロールジョイント部フランジは外側からもう一つの配管をボルトで接続する構造になっているため、運転開始以降はホットボルティングや増し締めを行うことができず、蒸気が漏れた際は工場停止につながりますが、工場停止できる時期まで少量の漏れは許容し運転を継続するしかありませんでした。このような蒸気漏れは修理後から頻繁に起こっていました。

漏れの原因は明らかでした。ボルトの熱膨張収縮にグラフィートガスケットが対応できていなかったことが原因です。

解決策として2020年1月初旬にFISHBONE®ガスケットを取り付けたところ、初期漏れも全くなり、約3ヶ月間問題なく運転中です。

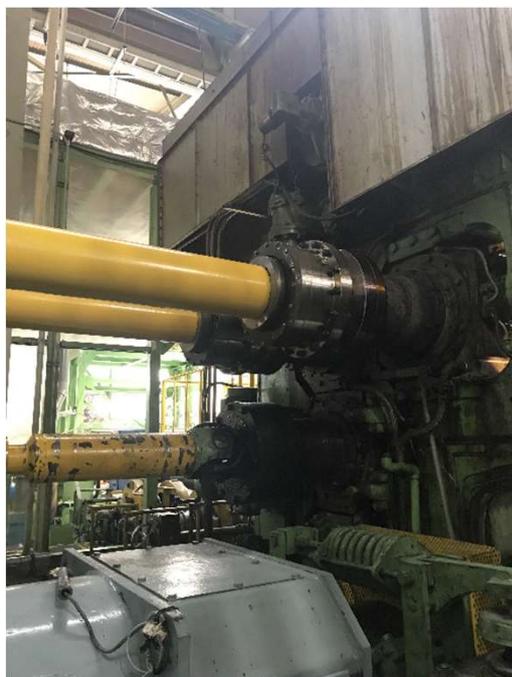
国名: 日本
 工場: ゴム会社 S工場
 温度: 300°C
 内圧: 2.0MPa
 ボルト: 強度10.9 W3/4" 8本
 サイズ: Φ250 × Φ235 × Φ207
