熱交換器用ガスケット事例

25°C~300°C 非常に激しい温度サイクル

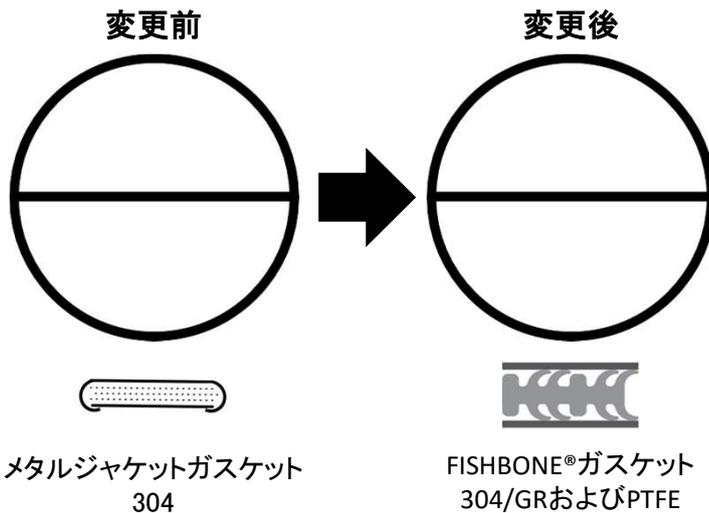
従来のガスケットは、定修で交換後工場再起動時および温度サイクル時に漏れが発生するため増し締めを頻繁に行っていました。そのため工場再起動後約1ヶ月トラブルが続き定常運転に至るまで大変手間がかかっていました。

FISHBONE®ガスケットを2017年10月に取付け後は工場再起動時も再起動後も漏れ等全く問題なく2019年10月まで約2年間安定運転を行うことができました。2019年10月には確認のため開放いたしましたが問題は全く確認できませんでしたので新しいFISHBONE®ガスケットに交換し現在問題なく運転中です。

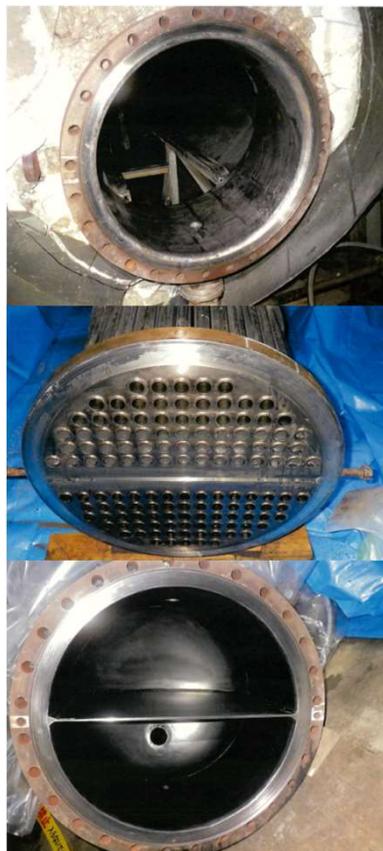
国名：日本

工場：化学会社 F工場

温度：25°C~300°Cまたは5°C~200°C

内圧：約0.45MPaおよび160Toll

ボルト：SNB7 M20-28本

サイズ：外径約600mm CS10mm
