蒸気用ガスケット事例

荒れや傷があるフランジ面への取付

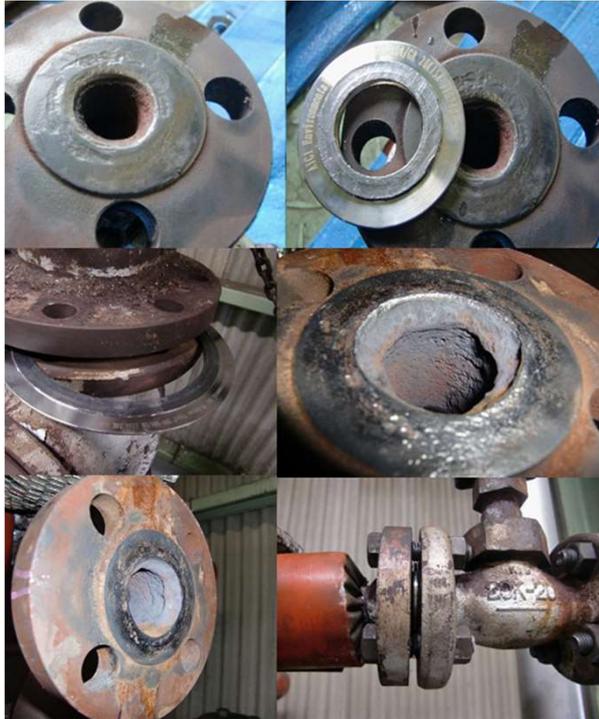
工場が建設から半世紀ほど経ち、貫流ボイラーから送っている蒸気バルブ配管フランジ等の老朽化により荒れや傷があるフランジが多く、工場停止時間等を考慮するとフランジ修正時間が限られているため新品バルブ交換等でグラファイトシートガスケットや渦巻きガスケットに取り換えてもまたすぐ漏れが発生するという状況に担当者は大変お困りでした。

2016年11月以降FISHBONE®ガスケットを約3年間で1,500枚以上取替の結果、ガスケットの取替回数が激減し取替工賃や蒸気吹き出しによるボイラー停止等が大幅に削減でき大変お喜びいただいています。現在は蒸気ラインの他、熱媒油や可塑剤等のラインにも波及し工場全体で大きなコスト削減となっています。

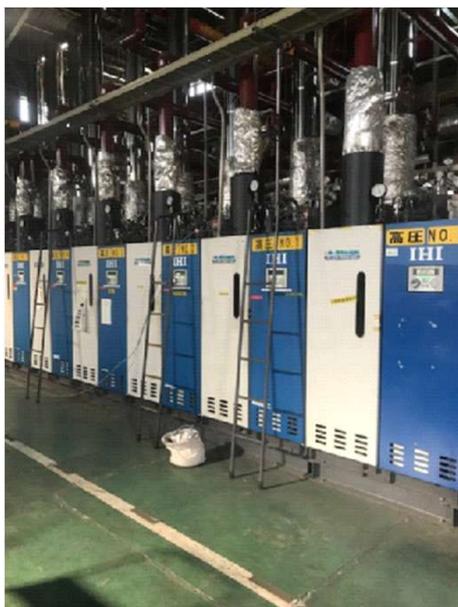
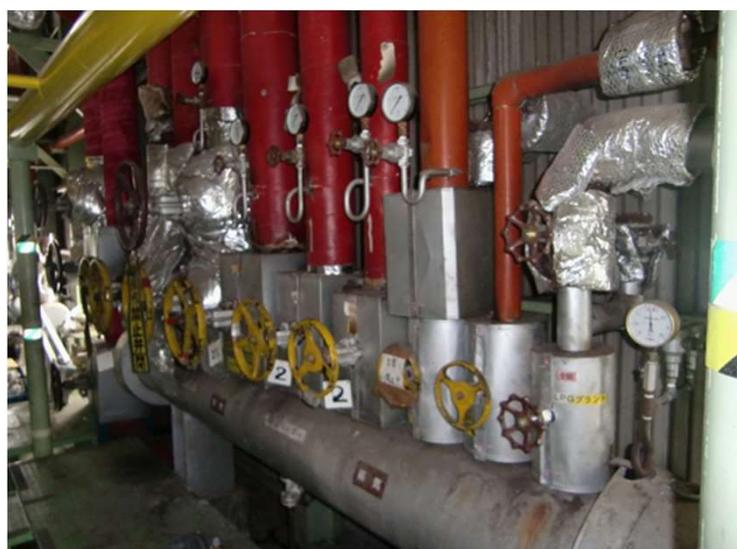
国名：日本

工場：ゴム会社 S工場

温度：120℃～300℃

内圧：1.0MPa～2.0MPa

ボルト：SS～S45C M12～M24

サイズ：JIS10K、20K15A～100A
