蒸気用ガスケット事例

荒れや傷があるフランジ面への取付

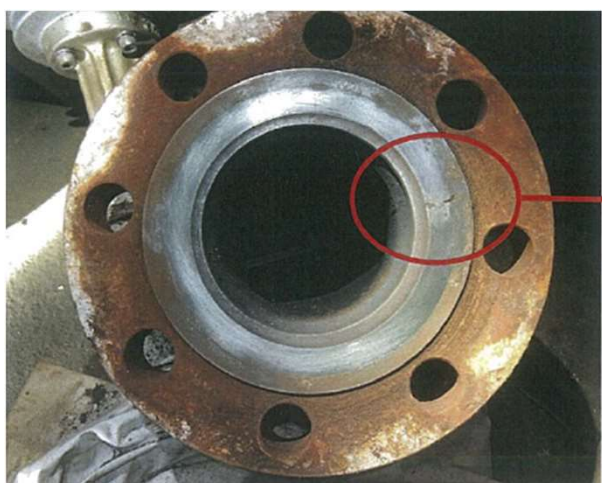
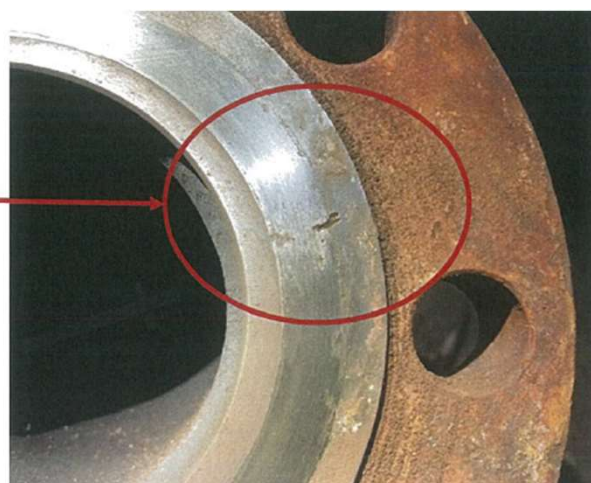
2018年9月に高圧蒸気用コントロール弁フランジ部からの蒸気漏れが発生。ガスケット交換のため開放したところガスケット、フランジ面の傷を確認。フランジ面には縦の傷がある状態で、渦巻きガスケットも一部フィラー（シール材）が抜けている状態だったため蒸気漏れが発生したことが原因と特定いたしました。対応手段としてフランジ修正やフランジ交換等の時間に余裕がなかったため渦巻きガスケットからFISHBONE®ガスケットに変更を決断。

国名：日本
工場：製紙会社 T工場
温度：300℃
内圧：2.8MPa
ボルト：M22×8本
サイズ：JIS30K100A

1年以上経過した2019年12月現在蒸気漏れ等の問題もなく順調に稼働中です。
