蒸気用ガスケット事例

ホットボルティングや増し締めができないフランジへの取付

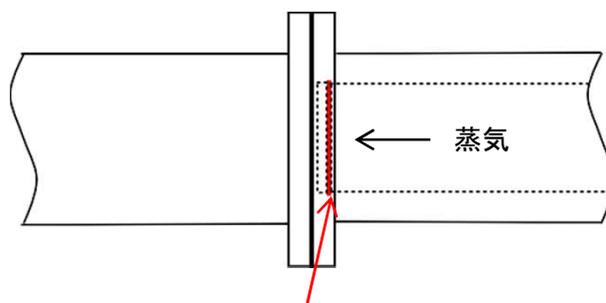
FISHBONE®ガスケット

漏れの原因は明らかでした。ボルトの熱膨張収縮にグラフィートガスケットが対応できていなかったことが原因です。

解決策として2020年1月初旬にFISHBONE®ガスケットを取り付けたところ、初期漏れも全くなり、約3ヶ月間問題なく運転中です。
